かなだいせき 金田遺跡第3地点 現地説明会

(公財)北九州市芸術文化振興財団
埋蔵文化財調査室 学芸員 安部和城

3. 発掘調査の概要

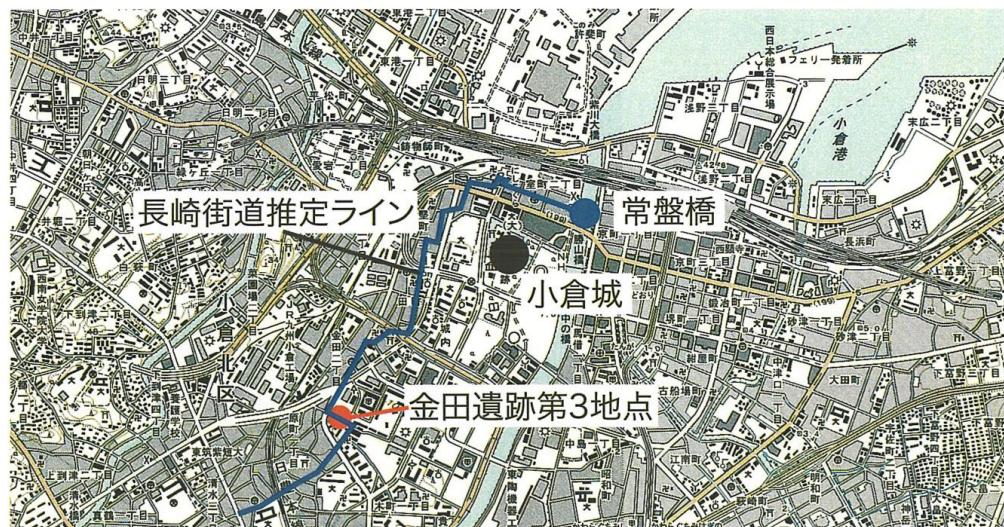
第1図 金田遺跡の位置と長崎街道推定ライン (1/25,000)

（街道推定ラインは福岡県文化財調査報告書第184集『長崎街道』を元に作成）

金田遺跡第3地点は、昨年の8月から調査を行っており、今年の5月から追加調査を行っています。調査では、近世の道路遺構が良好な状態で確認されました。この道路遺構はこれまでの研究資料から「長崎街道」と考えられることが分かりました。現在、調査を行なっている第3地点および、小倉城、常盤橋、長崎街道推定ラインを第1図に、現在の金田遺跡の位置を第2図に、幕末の絵図との位置推定を第3図に示しています（追加調査部分のみ）。（今回の調査区の全景写真は資料の2枚目）

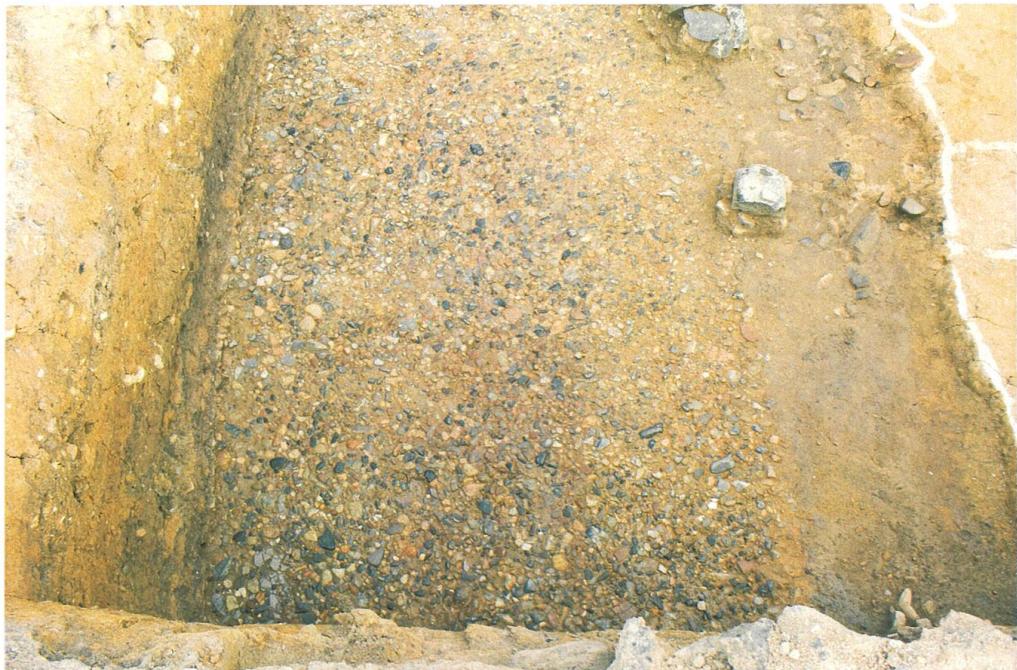
① 1-2 区 道路遺構 丁寧に敷き詰められた砂利

確認された道路遺構は、路面幅が約3.5m、付属する側溝幅約0.8m、深さ約0.6～0.8mを測り、砂利が丁寧に敷かれています（写真①）。調査では大きく2面の路面が確認されました（写真②）。昨年度の調査で確認された道路遺構を含めると総延長（消滅していた部分を含む）が約95mほどになります。今見えるのは第2面目の路面の状態です。この路面が道路設置時当初の路面と考えられます。

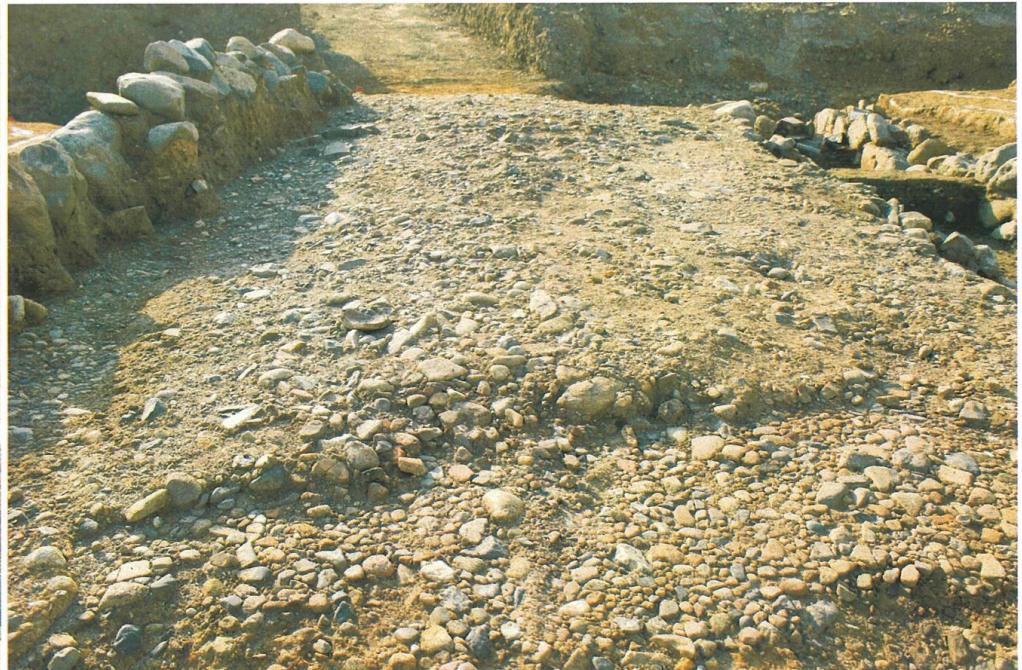
② 1-3 区 道路遺構 荒い第1路面（上）と丁寧な第2路面（下）

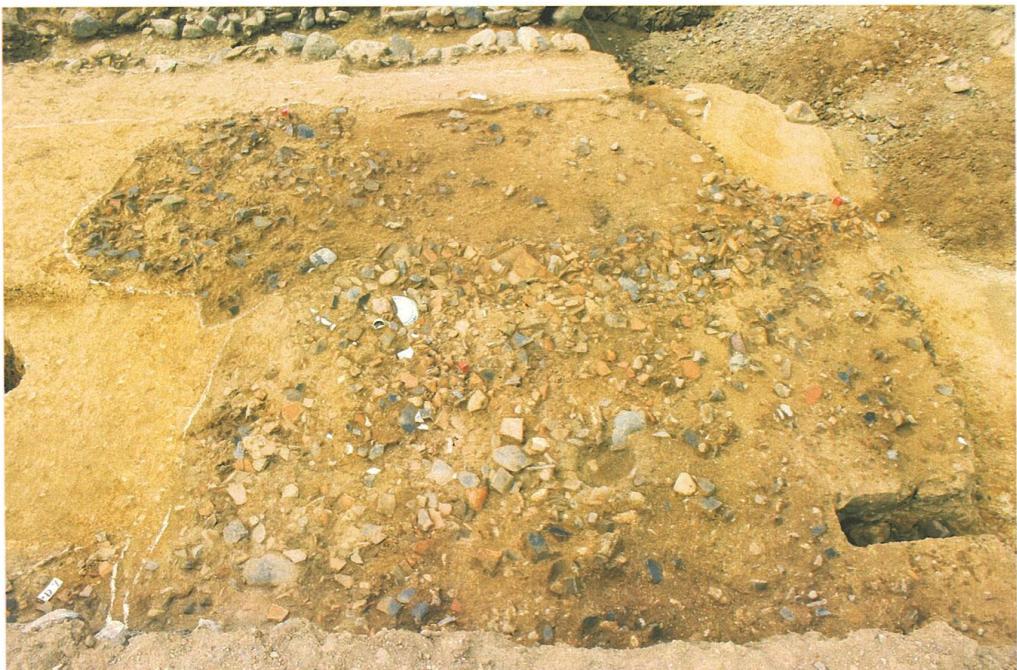
③ 1-3 区 大量の瓦が廃棄された 185 号土坑

この道路遺構の周辺には建物跡や、巨大な瓦溜り土坑（185号土坑）が確認されています（写真③）。この瓦溜りからは大量の瓦が出土しており、小笠原家の三階菱紋を含む多種多様な軒平瓦が出土しています。

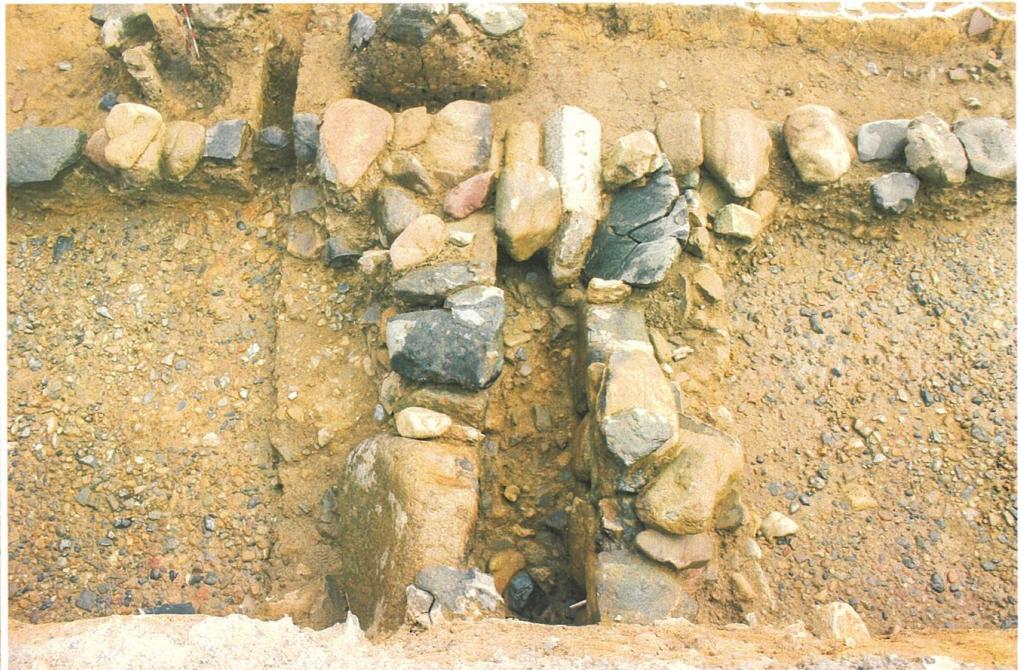
④ 1-2 区 道路遺構の廃絶後に設置された側溝

また、1-2区では路面の上に設置された石組み溝が確認されました（写真④）。道路上面の埋土からは近代の遺物が出土しており、石組み溝と合わせて道路の廃絶過程が伺えます。
