第18回 発掘レポート最前線！

—令和5年度北九州市遺跡発掘報告会—

1. 魚町遺跡第3地点

2. 旧門司駅舎跡

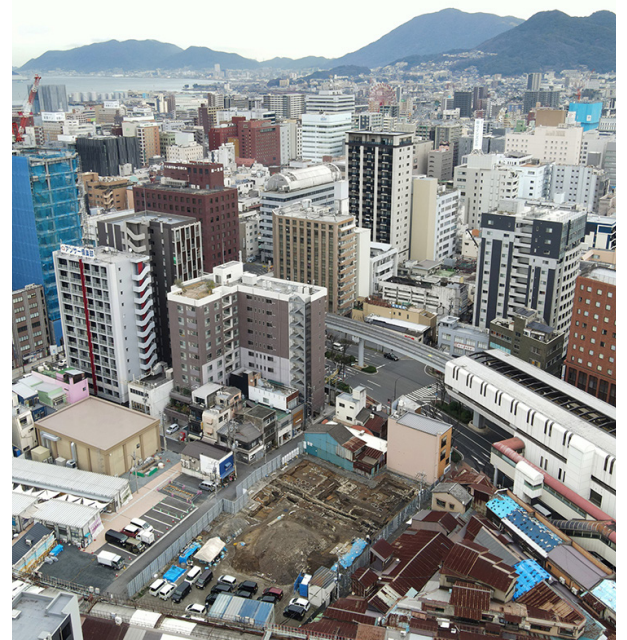
第2図 魚町遺跡第3地点遠景 (西から)

本遺跡は小倉北区魚町4丁目に所在する江戸時代の遺跡です。調査区は紫川の支流である神嶽川かんだけのすぐ東側にあり、付近の標高は約2mです。発掘調査は巨過地区土地区画整理事業に伴って行われ、調査期間は令和5年2月、9月、12月～令和6年2月です。調査は東西2区に分けて行い、1区の面積は290㎡、2区は1,210㎡、合計1,500㎡です。

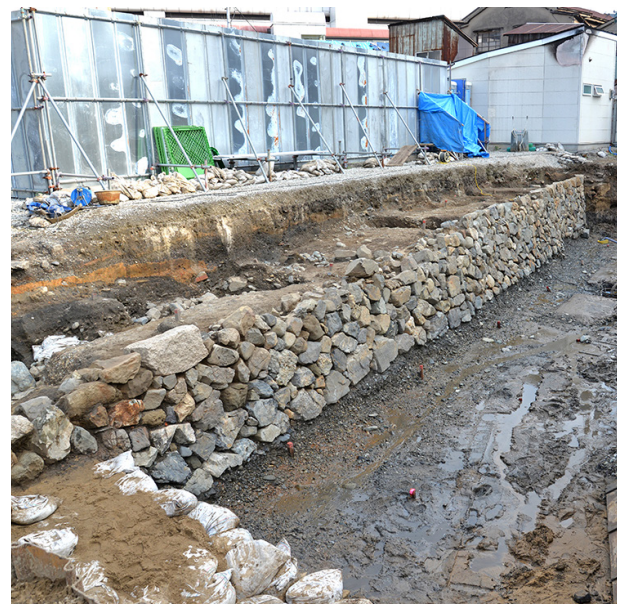
第4図 1区神嶽川護岸石垣 (北西から)

西側に位置する1区では、自然石を積み上げた野面積みの石垣のづらがみつけられました。これは西に面して南北方向に延びており、長さ約24mにわたって確認されました。石垣の高さは北側で144cm、南側で190cmを測り、南から北に向かって低くなっていることがわかります。この石垣は1区のすぐ西にある神嶽川の護岸だと考えられます。神嶽川は小倉城の築城以降、城郭内に取り込まれ、堀としての役割を担っていました。

明治に入ると、堀としての役目を終えた神嶽川には、ゴミが捨てられるようになり、石垣前面に堆積しているヘドロの層からは、陶磁器や瓦などの遺物が多く出土しています。今回確認された石垣がいつまで機能していたかは、はっきりとわかりませんが、石垣が埋没する際に一緒に排水用の土管が埋設されていることから、大正時代末～昭和初期に行われた下水道敷設の際に、川の東側が埋め立てられ、石垣は地面の下へと埋没した

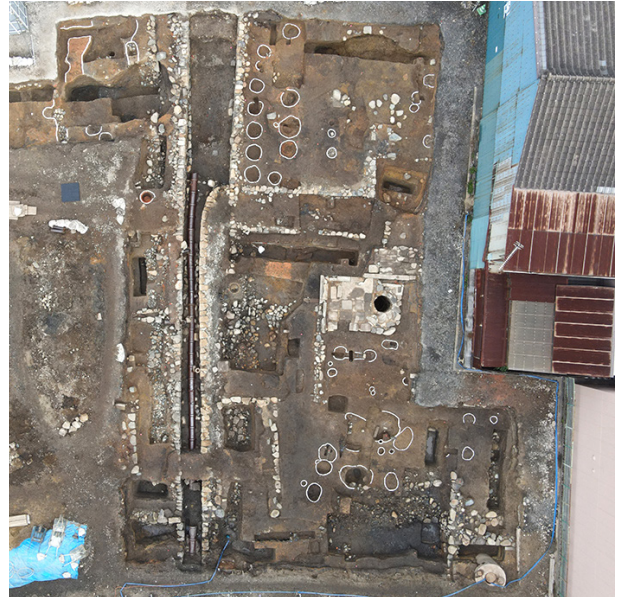
第5図 2区石組溝と町屋舗全景（空中写真、上が北）

2区の調査では、調査区の中央付近に南北方向に延びる石組溝（排水路）がみつかりました。この溝は『小倉藩土屋敷絵図』の中にも見ることができ、これを境に西側は「郡屋舗」、東側は「町屋舗」であったと考えられます。この溝は東西に向かい合う石垣を壁としており、この高さは約140cmです。溝の幅は南側で90cmほどですが、北側では、東側の石垣が鉤状に広がっており、約2.5mを測ります。なお、西側石垣の背後にはもう1面の石垣が確認され、東側の石垣も本来は北側の石垣が南に向けて直線的に延びており、当初は約4m幅で造られていたことが分かりました。

東側にある町屋舗では石垣、石列、井戸、埋甕^{うめがめ}など多くの遺構が確認されました。ここでは石列の配置から、北、中央、南の3つの区画に分けることができます。北部ではL字状に残る石列の北側に、土坑が10基確認されました。この土坑群は石組溝と平行して2列に並んでおり、中に陶器の甕が残るものがあることから、本来は全てに甕が据えられていたと考えられます。このような状況は普通の民家とは考えにくいことから、何らかの商売を行う商家であり、並んだ甕には商品が入っていたのではないかと推測されます。

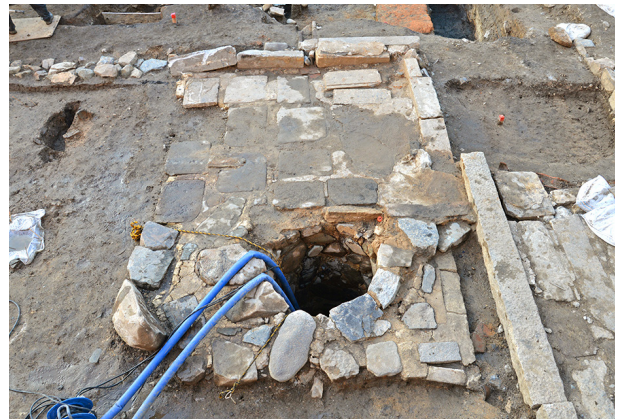
第6図 2区町屋舗の中央部でみつかった1号井戸（東から）

中央部では、自然石を積み上げた井戸とその周囲に敷石が配置され、敷石の縁に沿って石列が並んでいます。町屋の居住空間の中には「通り庭」と呼ばれるスペースがあります。これは表と裏を繋ぐ通路であるとともに、カマドや水甕などの炊事設備が設けられた台所として利用された場所です。カマドの横には井戸が設けられていることがあり、今回見つかった井戸はこの「通り庭」に位置していると考えられます。また、裏庭と考えられる南部では、2.9m×5.9mのコ字状に並ぶ石列が確認されました。これは当時の寸法に換算すると1.5間×3間に相当し、蔵の基礎だと考えられます。また、この蔵の東側には、いわゆる「便所甕」と呼ばれる埋甕が確認されています。

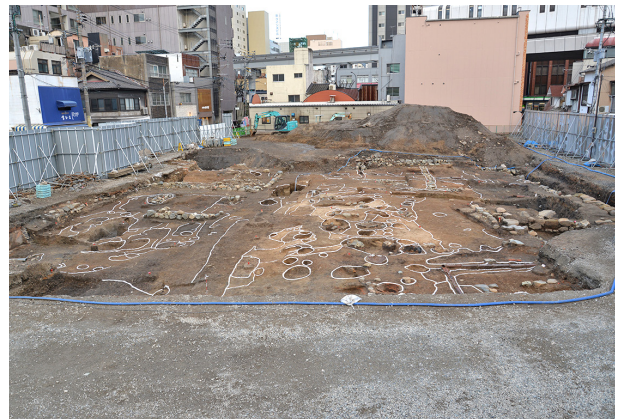
第7図 2区郡屋敷全景（西から）

西側にある郡屋舗では石垣や石列、礎石、埋甕などが確認されました。石垣は南に面して東西方向に延びており、長さ17.5mにわたって検出されました。高さ175cmを測り、西側で神嶽川の護岸石垣と接続すると考えられます。この石垣は石組溝より東側にある町屋舗側には続いていませんでしたが、町屋舗の南東端部でも、石垣が確認されており、本来は南に面する石垣が石組溝を挟んで東西両方に延びていたと考えられます。

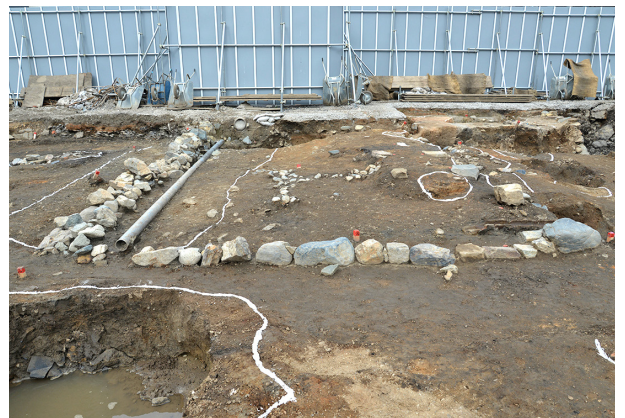
第8図 2区12号・25号石列検出状況（南から）

また、北側ではL字状に並んだ石列を確認しました。南北方向に延びる石列は調査区外に続いており、東西方向の石列も途中で途切れているため、本来の長さは不明ですが、東西5.2m×南北6.6mを測ります。また、石列で囲われた範囲内には、建物の柱を支えるための礎石もみつかり、郡屋舗の建物の一部だと考えられます。

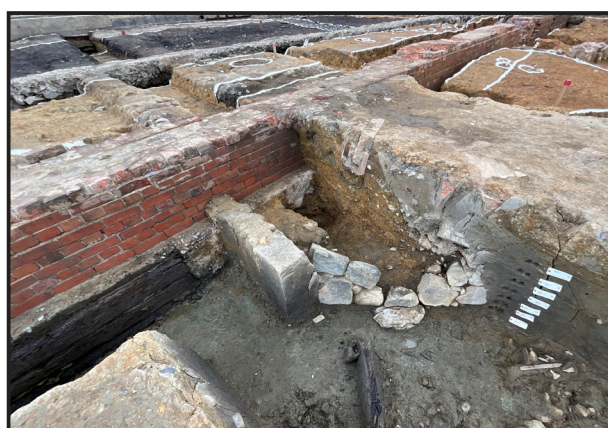
第2図 旧海岸線に築かれた護岸石垣と機関車庫

調査区の東西方向に向かって埋立前の旧海岸線と門司築港前の護岸石垣が確認されました（第2図）。土層の観察から、石垣の前面には泥が堆積しており、その上に築港・駅建設時の整地土・埋立土を被せていることが分かりました。この泥層からは古墳・平安・鎌倉・江戸時代の遺物が出土しており、これまで不明であった明治時代以前の門司港の歴史的な変遷の片鱗を垣間見ることができます（第7図）。

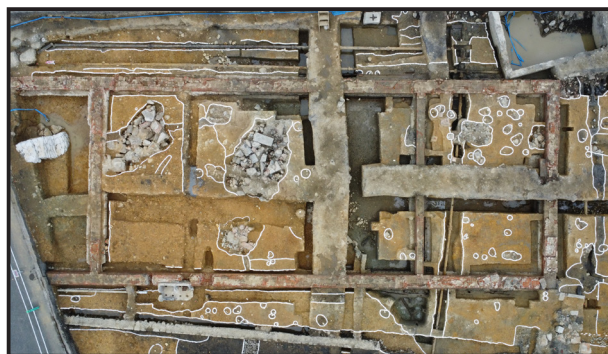
第3図 機関車庫の全景（右が北）
旧海岸線を境に基礎構造が変化する

機関車庫は、煉瓦をイギリス積みで構築したもので、旧海岸線を跨いで基盤層（地山）と門司築港による埋立地の両方に構築されていることが分かりました。

地山上に基礎が構築されている部分では、基礎を設置するための溝を掘削し、強固な基盤層を型枠替わりにして直接コンクリートを打設する構造であること、埋立地側（旧低地）では、丸太を使用した胴木（江戸時代の石垣構築に用いられる地盤沈下を防ぐ技術）を設置し、その上に型枠を乗せ、コンクリートを流し込む構造であることが分かりました。また、埋立土によって基礎が埋まっていること、旧海岸線を境に基礎構造が変化することが確認されたことから、港と駅が同時に構築されたことが判明しました。

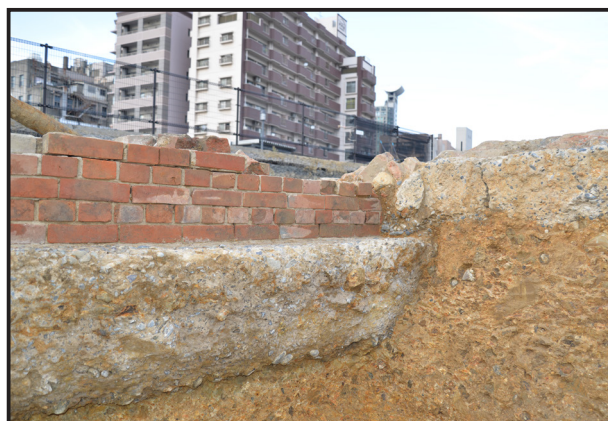
第4図 機関車庫の陸地側基礎（直接コンクリート）

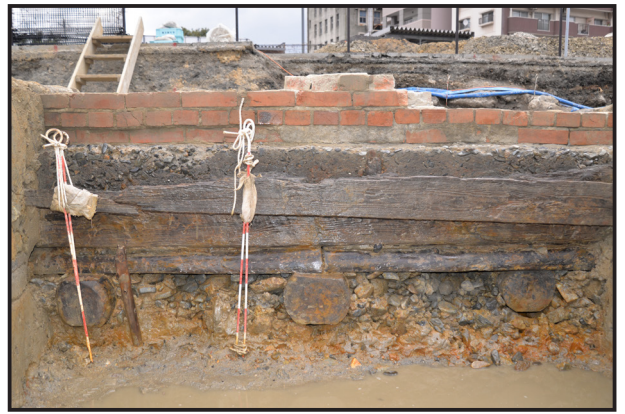
第5図 機関車庫の低地側基礎(桐木組)

九州鉄道が開通した明治22～24年代は、江戸と明治の本当の変わり目のような時期であり、それは機関車庫の基礎に現れた近世的な「胴木」と、近代的な「コンクリートと煉瓦」の共存が示している通りです。機関車庫は、当時の技術者達が伝統的技術の中に近代技術を需要・咀嚼し、自らの技術として取り込み、それを折衷・活かした上で、異なる地質に見事に対応した当時の技術力とその変化の過程を理解する上で重要な遺構であると言えます。
