旧門司駅舎跡の発掘調査成果

—古代～近世門司港の片鱗と初代門司駅・近代門司港の形成—

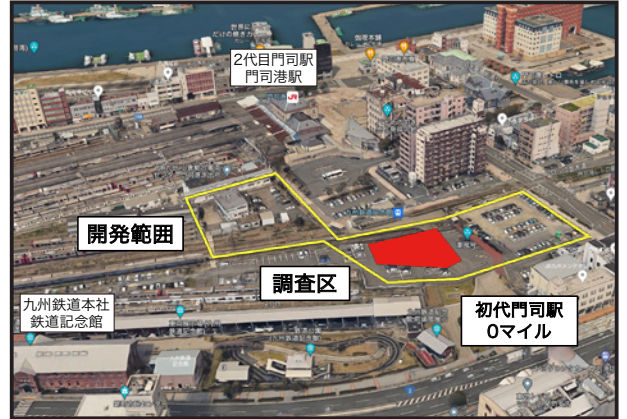
第 1 図 旧門司駅舎跡の位置と開発範囲

旧門司駅舎跡は、門司区清滝^{きよたき}に所在し、JR 門司港駅と九州鉄道記念館の間に位置しています (第 1 図)。発掘調査では、明治 24 (1891) 年に開業した九州鉄道初代門司駅の機関車庫・倉庫・石炭滓^{せきたんかす}の廃棄穴^{はいきあな}・初代駅舎外郭石垣^{がいかくしがき}・初代駅舎の新築建物や、大正 3 (1914) 年に竣工した 2 代目門司駅 (JR 門司港駅) 時代の築堤石垣^{ちくてい}・倉庫石垣の他、近世門司港の旧海岸線^{きゆうかいがんせん}やそこに築かれた護岸石垣^{ごがん}、大正～平成時代までの遺構を確認しました (第 8 図)。

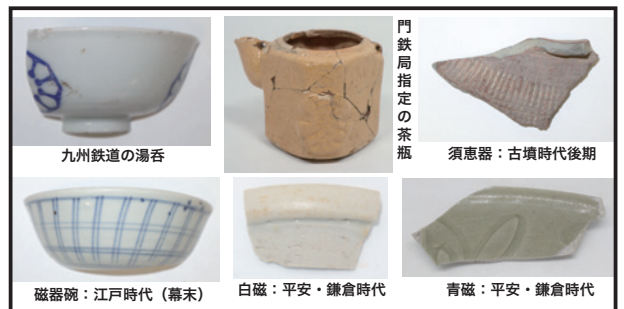
第7図 門司駅の遺物と古墳～鎌倉時代の遺物

調査区の東西方向に向かって埋立前の旧海岸線と門司築港前の護岸石垣が確認されました (第 2 図)。この石垣は、みやこ町所蔵の「小笠原文庫」に所収される「門司築港計画二千分之図」に描かれている「岸垣」であると考えられます。土層観察から、石垣の前面には泥が堆積しており、その上に築港・駅建設時の埋立土を被せていることが分かりました。この泥層からは古墳・平安・鎌倉・江戸時代の遺物が出土しており、明治時代以前の門司港の歴史的な変遷の片鱗を垣間見ることができます (第 7 図)。
