# 旧門司駅舎跡 2区 発掘調査現地説明会

2024年10月19日(土)

旧門司駅舎跡 2 区

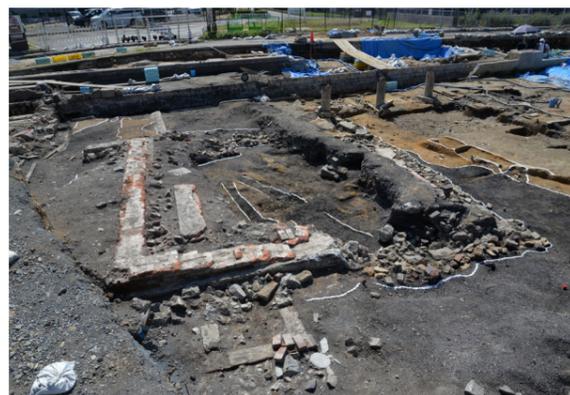
3号建物全景(北から)

2号煉瓦遺構は1区の調査で3号建物とした遺構の続きで、L字状に残存している。その下部にはコンクリート礎盤と布基礎(3・7号)が確認でき、これらは方形に巡っていることから、煉瓦遺構も本来は方形に配置されていたと考えられる。

3号建物は、大正期に記載される「油倉庫」の位置に相当すると考えられ、この建物は明治、昭和の段階では確認できないため、門司駅の移転後に建築され、昭和になって貨物上屋の建築に伴って、解体されたと考えられる。

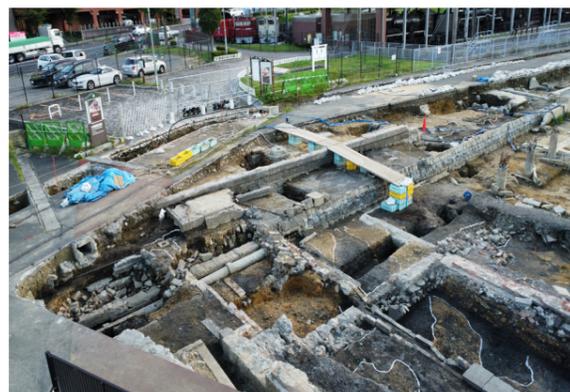
5号建物と周辺の遺構群(北東から)

5号石垣は1区で確認されていたものの延長線上にあり、東西方向に延びている。東側では煉瓦造の2号溝と交差するが、この溝の側壁は石垣石材としっかりと接した状態で積まれており、両者は併存したものと考えられる。また、東端部には8号石垣が直交して接続し、その北側にある7号石垣は5号石垣と並行している。これらの石垣はコの字状に並び、一連の建物(7号建物)を構成するものだと考えられる。

5号建物は、大正期の図面に記されている「倉庫」に相当するものである。昭和36年の空中写真(国土地理院撮影)には、まだ同規模の建物が確認できるが、昭和44年の空中写真では周辺は更地になっており、この間に解体されたことがわかる。また、石垣の北側には3号コンクリートが接続している。後に付け足されたものではあるが、西側が階段状となっており、倉庫の出入りに付随する踏み段だと考えられる。

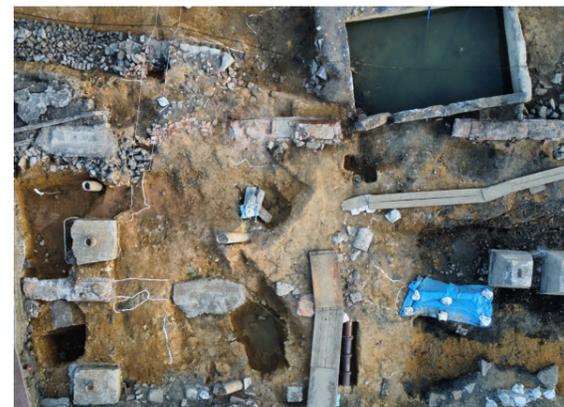
6号建物検出状況(上が南東)

1・4号煉瓦遺構は間を1号コンクリート柵によって隔てられているが、一連の遺構だと考えられる。上部の削平が大きく、煉瓦は1～2段程度しか残っていないが、煉瓦下にコンクリート基礎が確認できる。また、9号煉瓦遺構は1・4号に並行しており、これらは同じ建物(6号建物)を構築していた可能性が高い。

6号建物は、明治～大正期の図面に記載される「貨(荷)物上屋」に相当する。また、この南側に位置する1・2・4号布基礎および4号石垣は大正期に新設されたと考えられる線路の両側面に位置するプラットホームに相当する。1・4号布基礎・4号石垣は貨物上屋(6号建物)に伴う平面三角形のプラットホームに、2号布基礎は大正期に建設される貨物上屋のプラットホームに位置する。

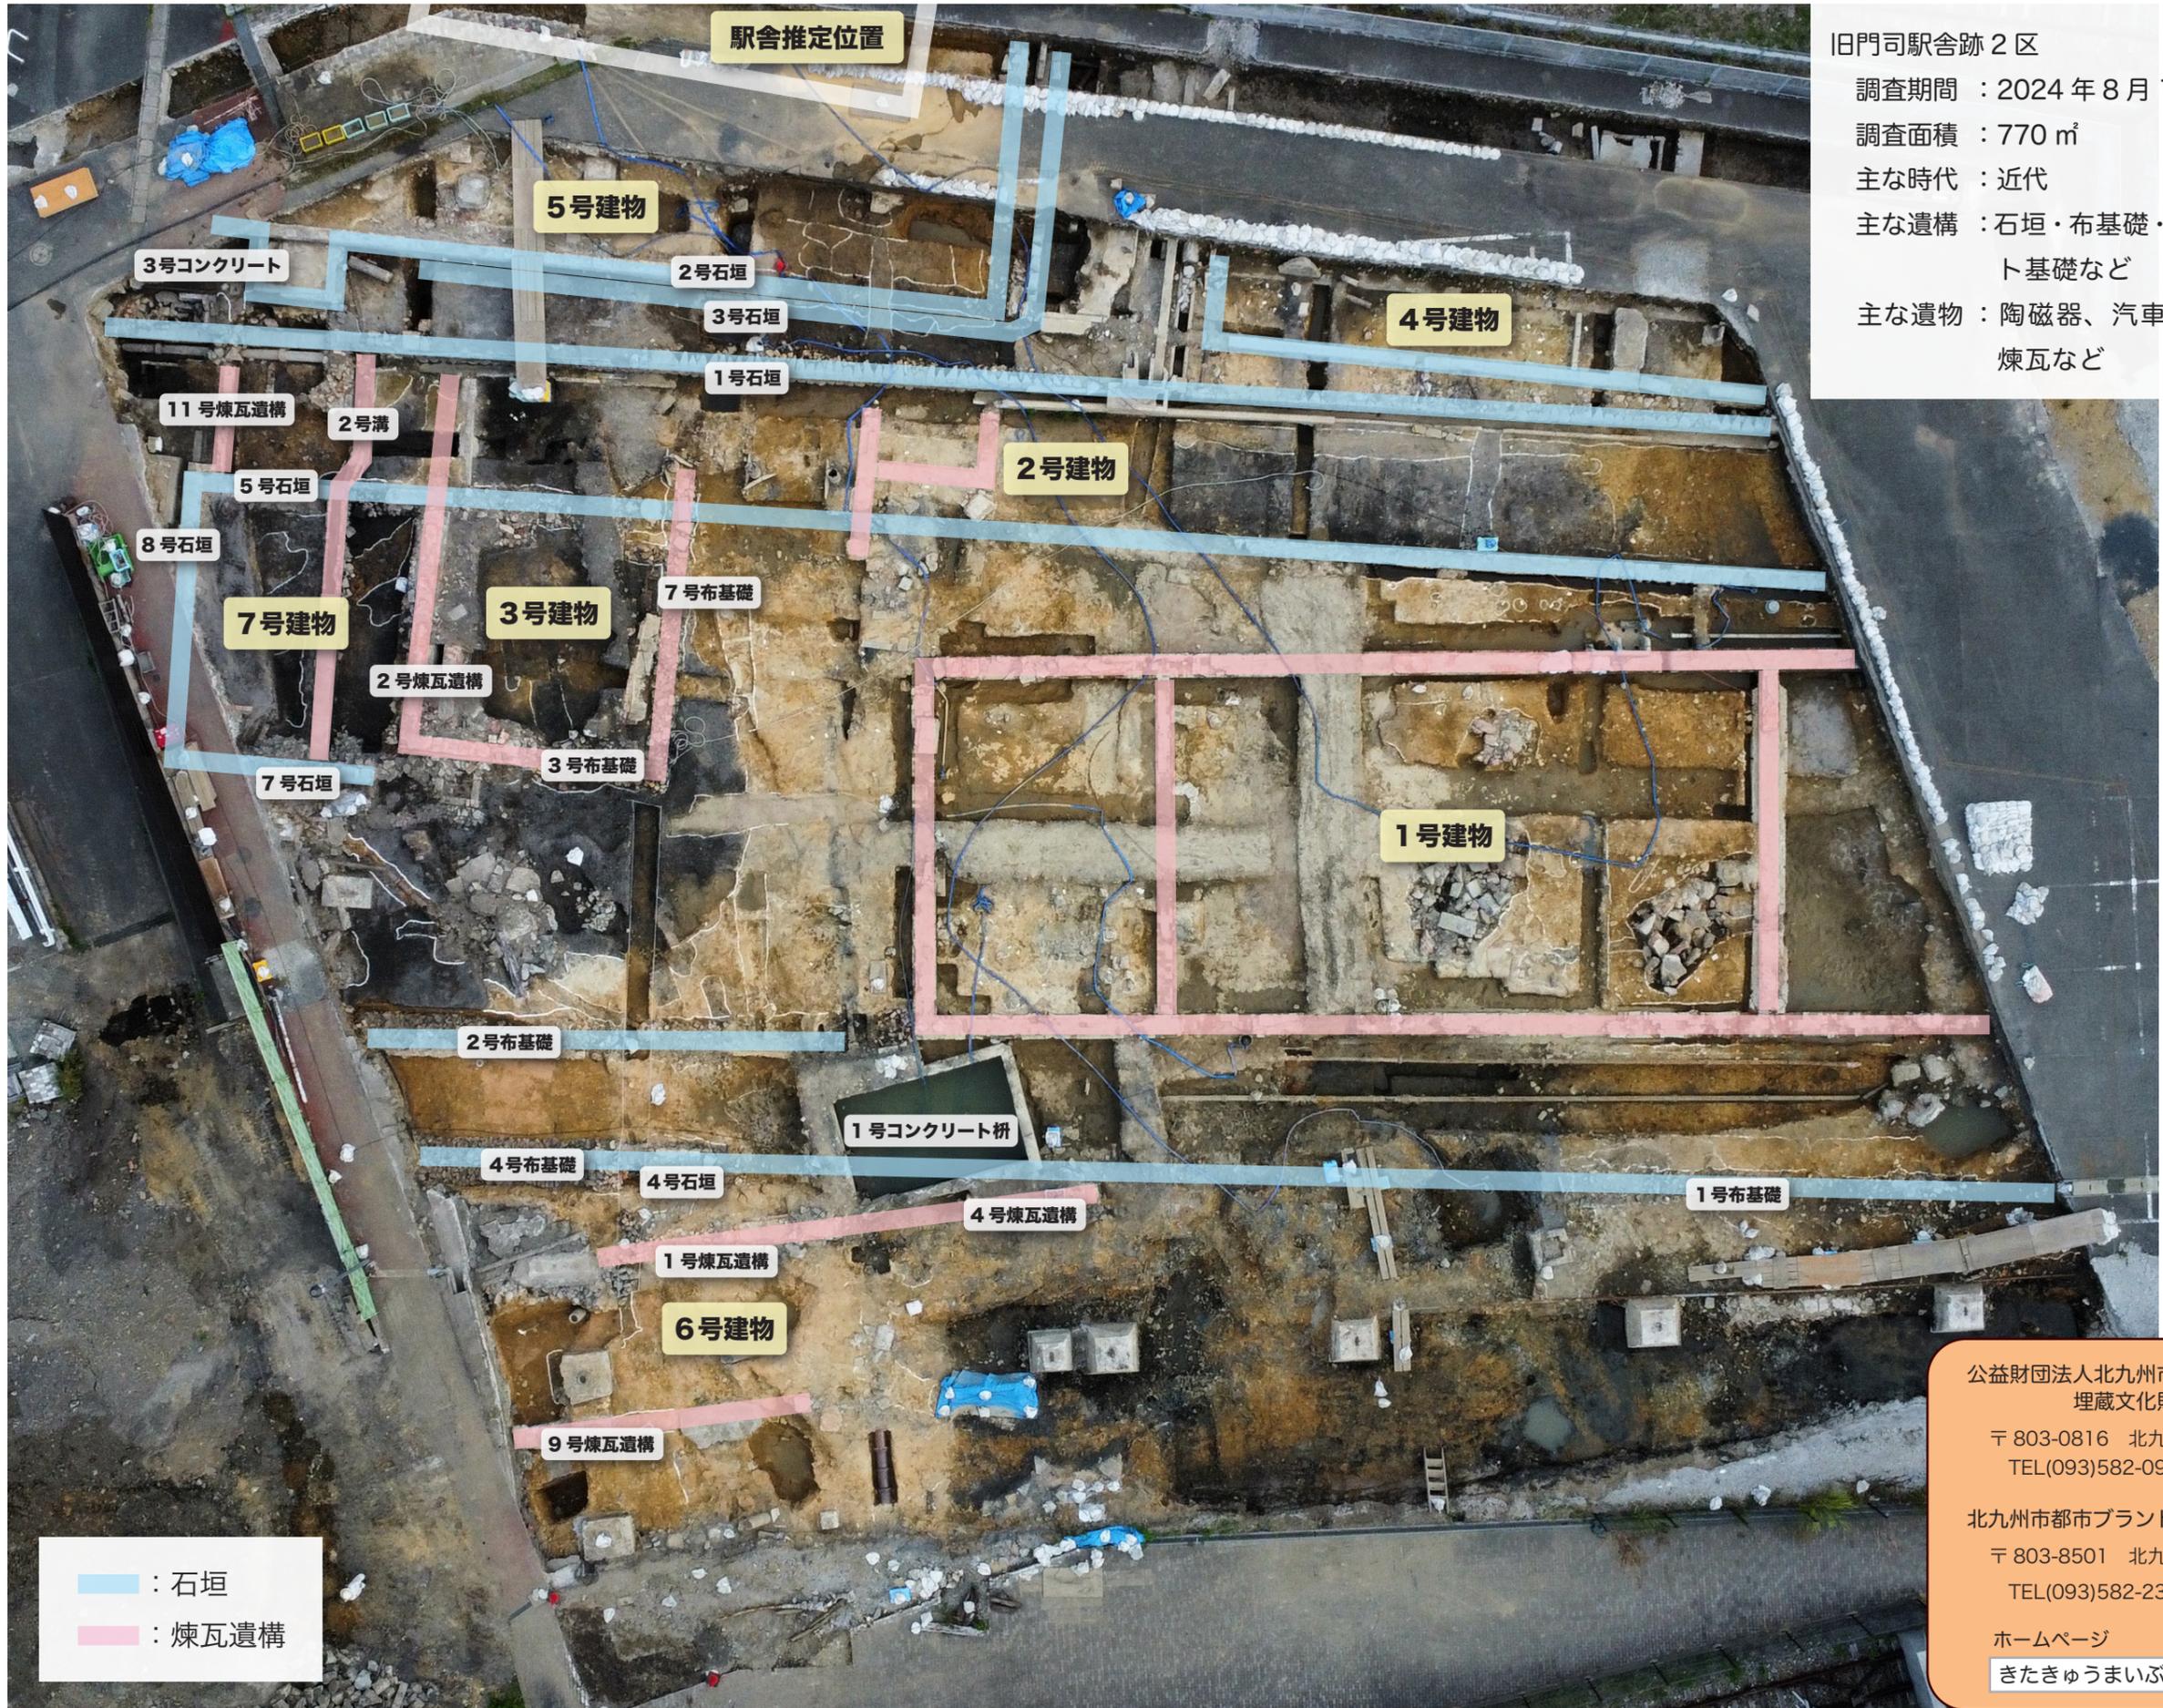
主な遺構 : 石垣・布基礎・煉瓦遺構・コンクリート基礎など

旧門司駅舎跡主な遺構配置図 (上が南東、縮尺任意)

今回の調査区では石垣9面・布基礎7条・煉瓦遺構13箇所・基礎15基・コンクリート柵3箇所・コンクリート柱5本・土管2本・鉄管2本・土坑3基・溝3条など多くの遺構が確認された。
